三協立山アルミ(株)営業統括部 商品品質管理部 技術サポート課

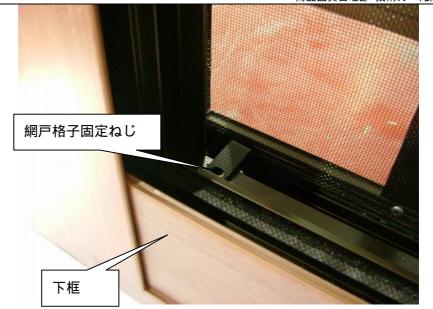
## No.1

採風窓部内障子を開けて、 網戸面格子の下側の取り付けねじを 室内側より取り外す。

注 )ベル Iが切れている場合、 内障子を任意の位置に静止できないので、 作業中に障子が落下してケガをしないように 注意。

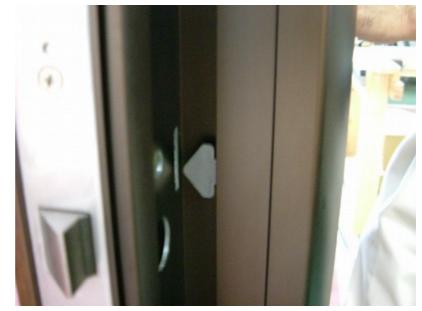
## No.2

網戸たて桟の中間部分には、 右の写真のような突起部品がついて おり、たて框の角穴に引っ掛けて 取り付けされている。 網戸格子を取り外すときには、 上に持ち上げて取り外しますが、 上げすぎると部品上側の突起に引っ掛かり 抜けないので、上げすぎに注意。

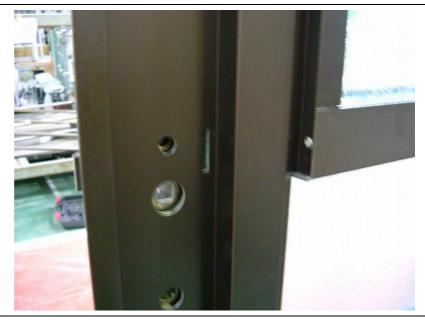
## No.3

たて框側の角穴 ここに網戸固定部品を差込みしている。

こののち、障子のガラスを取り外す。

室内側のガラスビー トを外す

押縁(上、たて)を外す

ガラスを外す

「ワンポイント】 ガラスを取りはすず際は、 クレセント及びロックをかけて、障子を固定し たほうがよい。

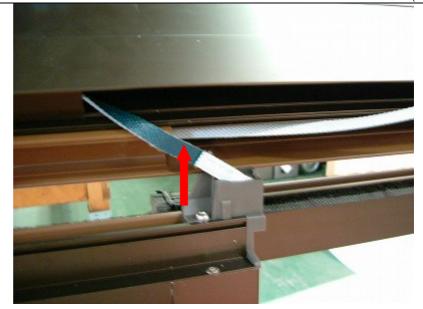
No. 4

たて框の組立ねじをゆるめて取りかしたて框を外す。

組立ねじは、扉厚見込み面に各 2本と 採風障子レール部に各 1本あり。 (上下各 3本) 外し忘れに注意。

たて框からでているベル | 先端が障子に連結されているので、この状態では完全にたて框は取りがせない。 矢印方向にベル | 先端を障子から取りかし、たて框と障子を分離する。

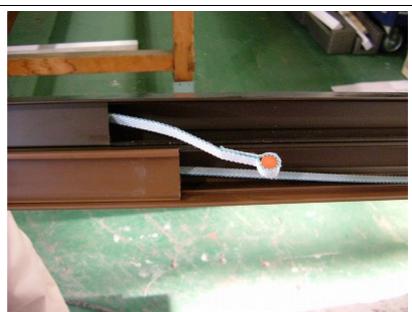
No.5 ベル |先端の端子 これが、障子下端の樹脂部品に 差し込み固定されている。

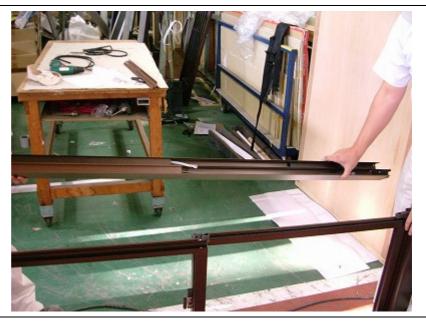
No. 6 たて框の取り外し

今回、戸先側を下にし、立てた状態で外してみた。

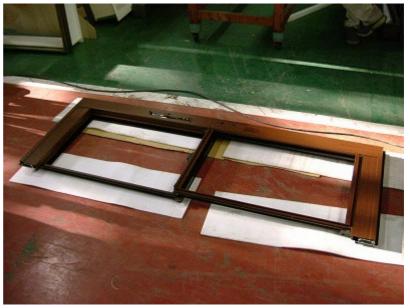
No. 7 しかしながら、障子取りかし作業は、 平置きした状態でないと、困難。 右の写真は、室外側を下向きに平置き した状態。

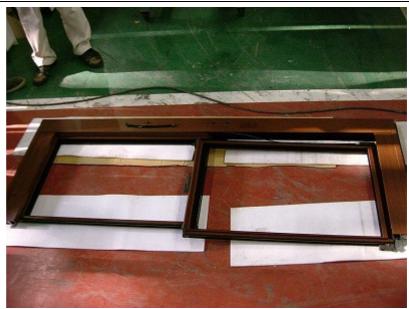
No. 8 内障子の取り外し。

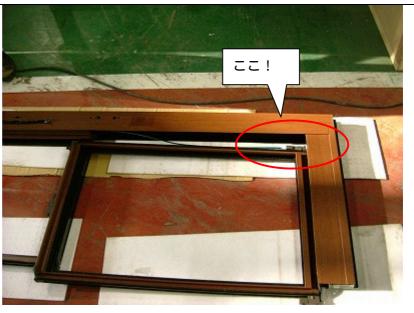
No. 9 ベルトの端子を取り外して、障子を取り外 す。

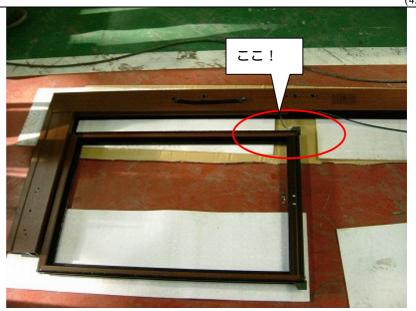
No. 10 外障子も同じ要領。

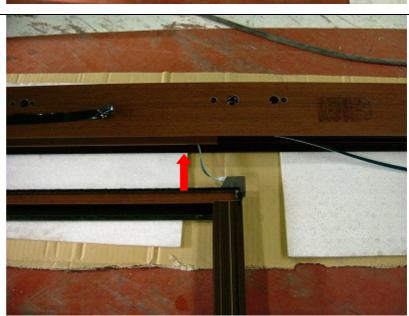
No. 11 矢印方向にベル | 端子を外す。

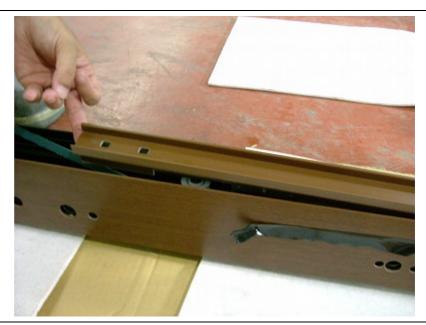
No. 12 たて框の室内側障子レールカバー (樹脂) を取り外す。 はめ込み取り付けしてあり、 取り外 しは容易にできるが、 破損には注意。

アペックス 100 は、皿タッピン1種ねじにてねじ止め取り付けされているので、ねじをゆるめて取りかし。

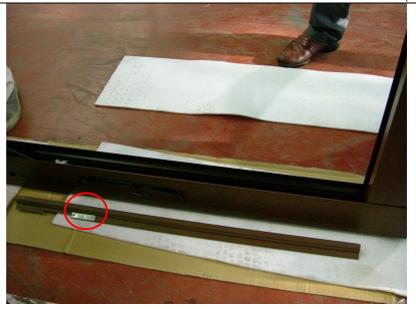
No. 13 樹脂レールカバーを取りかしたところ。 戸先側樹脂レールカバーには、 補強金具がついている。 (右の丸囲み部)

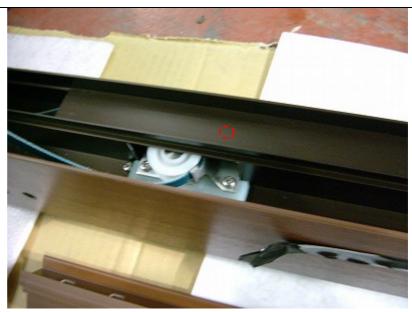
No. 14 プーリ部品が見えたところ。 たて框の室外側障子レールカバーは、 アルヨ形材目板をはめ込み取り付け となっている。

アヘックス 70 は、写真に見えるねじ2本と 裏面 (たて框外側)から1本の、計3本の ねじでプーリーが取り付けられており、 このアルヨレールカバーを取り外す必要は ないが、アヘックス 100 は、内側から4本のねじ でプーリーが取り付けされているので、 アルヨレールカバーも取り外す必要がある。

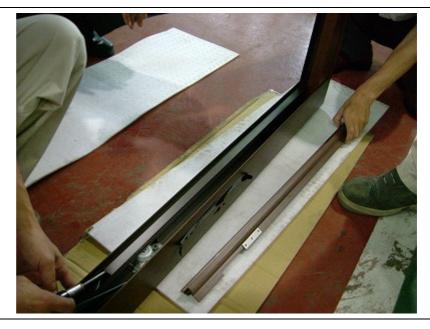
No. 15

アペックス 100 を想定して、アルミノールカバーを取りかししてみた。
スライドでは取りかせそうに無く
下端側からこじって取りかしてみた。
ドライバー等でキズをつけないよう主意。

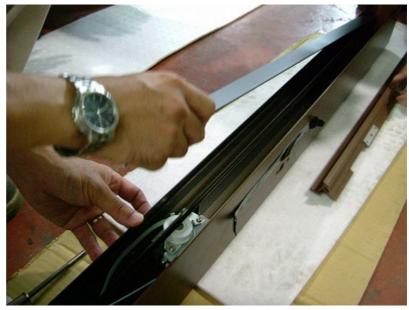
No. 16 アルシールカバーの取りかし。 特に問題無〈取りかしは出来た。 カバーが変形しないように要注意。

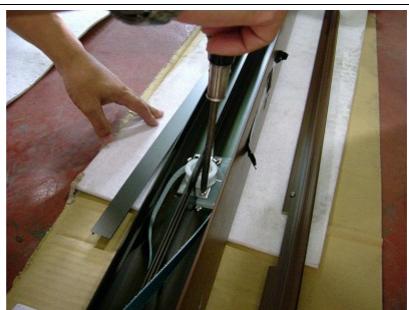
No. 17 プーリーの取りかし。 写真では見えないが、アヘックス 70 は、 裏面にも取り付けねじが 1本あるので取りか すこと。

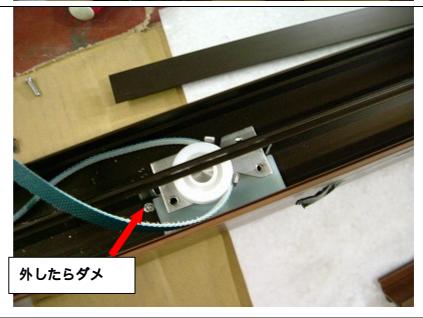
No. 18 右の写真のいちばん左側のねじは、 裏板取り付けねじなので、取り外さないように 注意の事。 (たて框内に裏板が落ちてしまう)

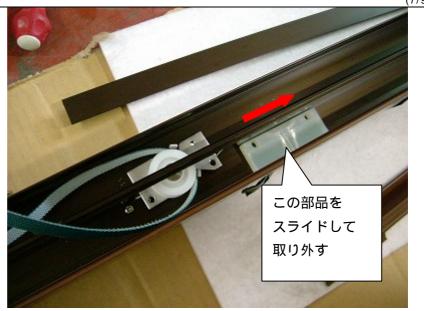
No. 19 プーリー本体 とたて框間にはさんである スペーサー部品をスライドして取りかす。 このスペーサーを外さないと プーリーが取りかせない。

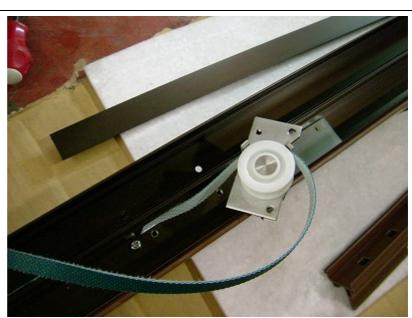
No. 20 プーリーを回転させながら、 たて框切欠き部より取り外す。

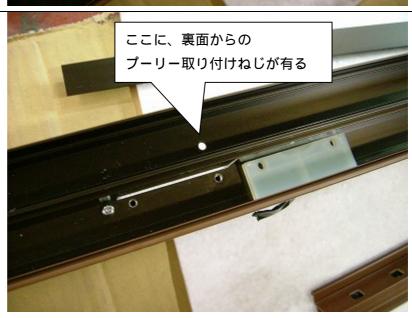
No. 21 プーリーを取り したところ。

新しいプーリーベルトを、 逆の手順でたて框に取り付けする。

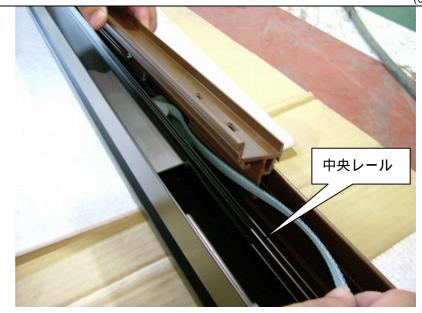
No. 22 アルヨンールカバー及び樹脂レールカバー の取り付け。

・アルミレールカバーは、中央レールにある切り起しにあわせて取り付け 樹脂レールカバーは、中央レール上端と 樹脂レールカバー上端がそろうようこ 取り付け

樹脂レールカバー取り付けの際、ベルトがねじれたり、レールカバーの足部分に挟まったりしないように注意のこと。ベルトは、右の写真の位置に通すこと。

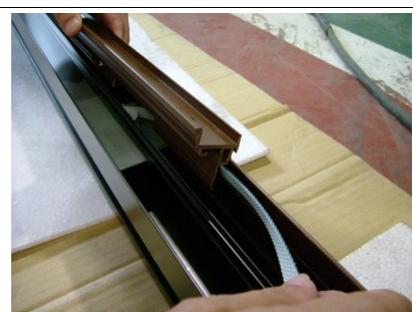
No. 23 右の写真は、NG。 (ベル Iが樹脂レールカバーの足部より 外側に通っている)

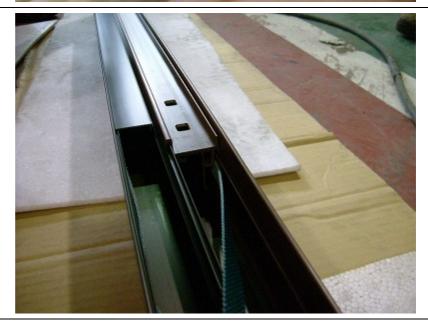
No. 24 上記の状態でカバー取り付けしてしまった 状態。 NG ベルトが作動しない。 重い。

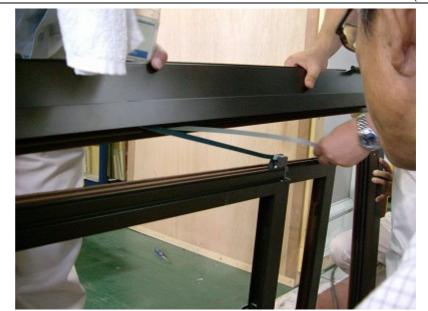
No. 25

障子組込み。

障子下端部の部品に、ベルト端子を差込したて框に組み込む。

ベルがねじれていない事。

・・・手前に有る障子のベルトは緑色面、 奥にある障子ベルトは白色面が見える のが正常。

(1回転していないか、要注意!) 障子の位置は、ある程度開いた状態での 組込みが、ベル |端子をはめ込みやすい。

・・・障子閉じ状態位置だと 外障子側のベルトがレールカバーに 近接する為、はめ込みにくい。

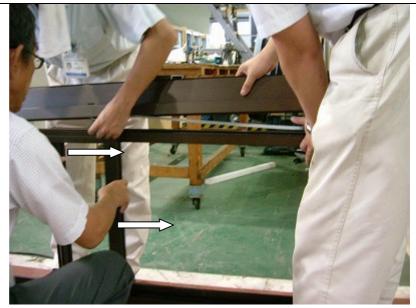
No. 26 たて框の取り付け。 ベル がねじれないように、 内外障子を同じ方向に押し ベル トを張りながらたて框を組み付けする。

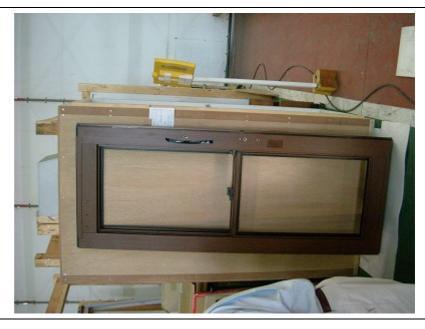
No. 27 扉組立まで完了した状態。 ガラス入れ前に、障子作動確認のこと。

このあと

ガラス入れ

押縁取り付け、ビート押え

網戸格子取り付け

の手順で復旧する。
